# Уроки аварийных ситуаций при строительстве котлованов в городских условиях

И.В. Колыбин  
НИИОСП, Москва, Россия

**АННОТАЦИЯ:** Аварии, происходящие при устройстве глубоких котлованов в стесненных городских условиях, часто несут тяжелые социальные и экономические последствия. Изучение причин случившихся аварий и анализ возможностей их предупреждения являются чрезвычайно важными для избежания повторения ошибок на новых объектах. В статье рассматриваются аварийные ситуации при строительстве котлованов, произошедшие за последние годы в России и за рубежом. На основании анализа наиболее часто повторяющихся составляющих причин обрушений котлованов сформулированы некоторые рекомендации по обеспечению безаварийного строительства.

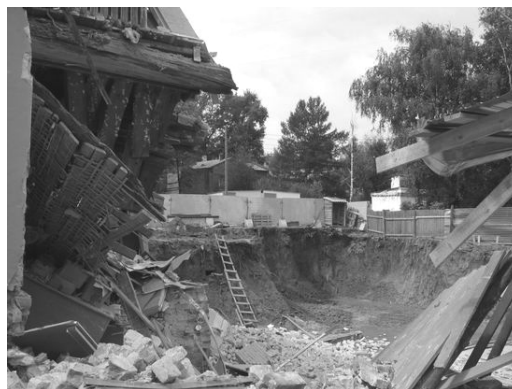
Рис. 1. Обрушение здания бывшего кадетского Корпуса в Нижнем Новгороде.

Котлован глубиной около 3 м устраивался без крепления его стенок ограждающими конструкциями вплотную к фундаментам

существующих зданий, которые не были усилены. В результате обнажения фундаментов произошла потеря несущей способности основания, повлекшая за собой обрушение части здания в котлован. Очевидно, что ни один профессиональный геотехник согласовать такое проектное решение не мог бы.

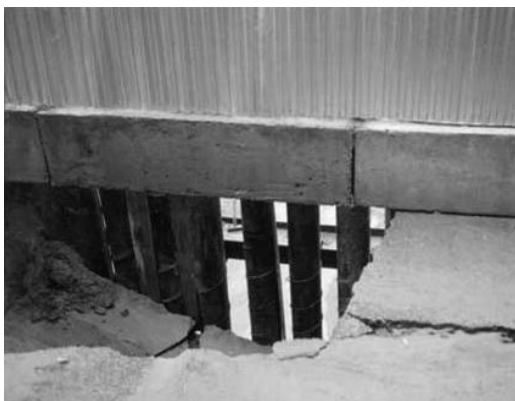
Рис. 2. Провал на проезжей части улицы в Москве при отсутствии забирки в ограждении котлована.

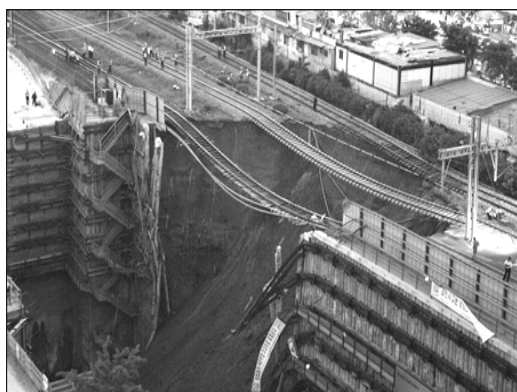
Рис. 3. Обрушение анкерного крепления котлована при строительстве тоннеля в Южной Корее.

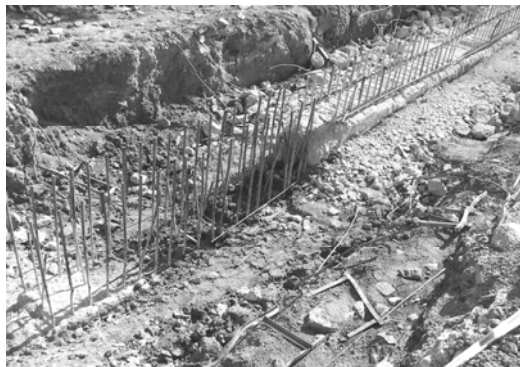
твора и внезапные уходы свежего бетона (рис. 4). Весьма важным при разработке программы изысканий на площадках со значительной техногенной историей является изучение архивных материалов. Большое внимание также должно уделяться определению экологической пригодности таких площадок для подземного строительства.

Рис. 4. Бракованная захватка стены в грунте в месте ухода свежего бетона.

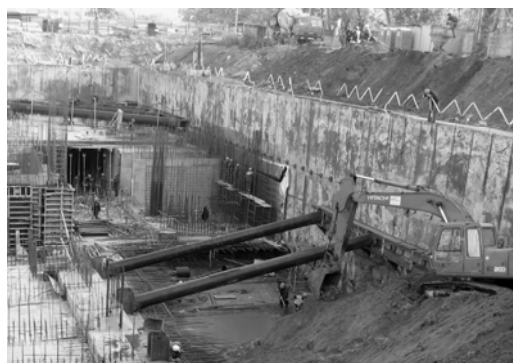
Рис. 6. Замена нижнего яруса анкеров на распорки на участке залегания слабых грунтов.

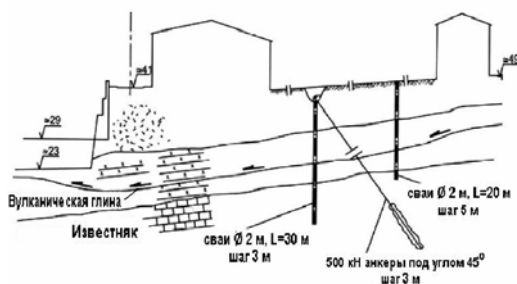
Рис. 7. Мероприятия по стабилизации активизированного котлованом оползня в Лиссабоне (Gomes Coelho, 2007).

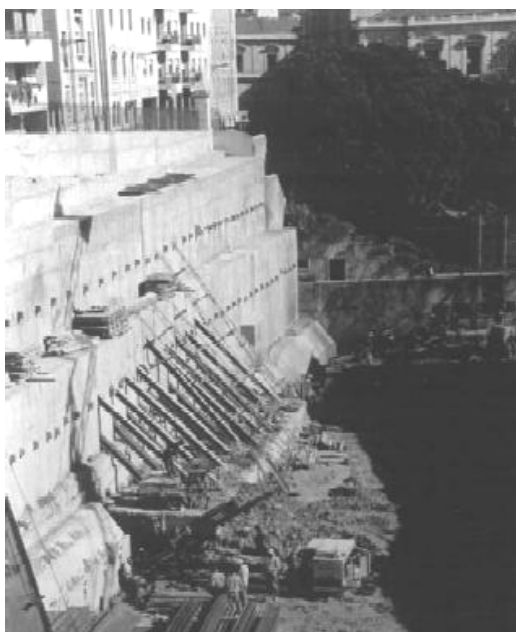
Рис. 8. Противоаварийные мероприятия в котловане при активизации оползня, Лиссабон (Gomes Coelho, 2007).

работы преимущественно в скальных грунтах и не учитывал общего геологического падения слоев в сторону котлована. В результате земляных работ был дан толчок развитию глубокого оползня по плоской поверхности скольжения, приуроченной к тонкому слою вулканических глин (рис. 7). Признаки деформаций земной поверхности и конструкций зданий, включая заколы и трещины, были зарегистрированы на значительном (до 60 м) расстоянии от котлована. Экстренные меры (рис. 8) были приняты для предотвращения разрушения ограждения котлована и прилегающей застройки. В результате строительство было остановлено и в последствии отменено. Для стабилизации оползневых процессов и предотвращения дальнейшего ущерба потребовались дорогостоящие мероприятия, включающие устройство глубоких свай и анкеров (рис. 7).

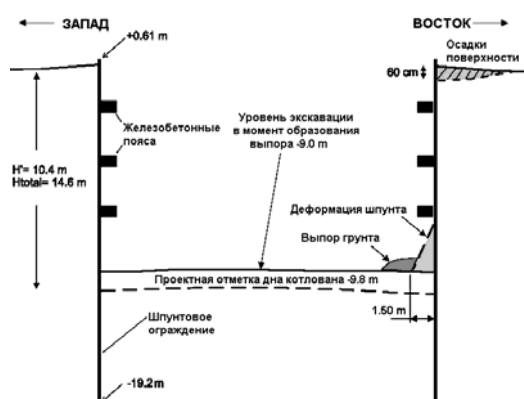
Рис. 9. Деформации котлована в Пуэрто-Рико (Crumley, 1998).

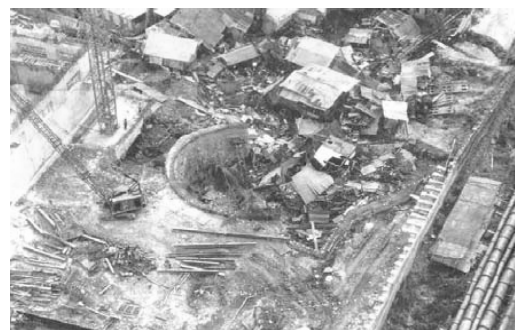
Рис. 12. Площадка насосной станции после аварии (Теракса и др., 1999).

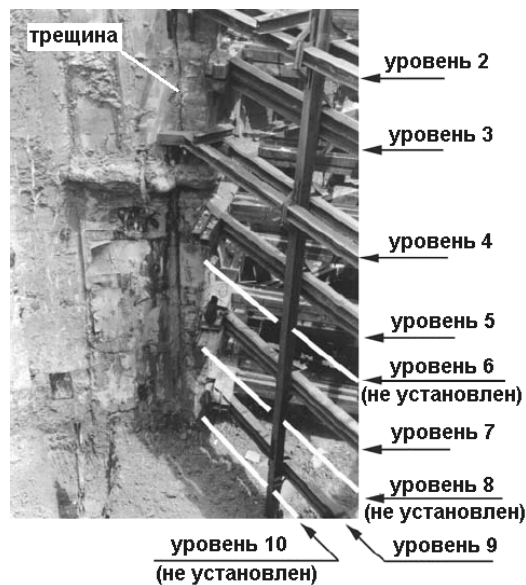
Рис. 14. Распорная система в точке «А» котлована за день до обрушения (Теракса и др., 1999).

обвязочной балки непосредственно повлекло за собой разрушение всей конструкции. Таким образом, на наш взгляд, ключевая ошибка заключалась в неправильном проектировании распорной системы, которая в обязательном порядке должна была предусматривать установку замкнутых обвязочных поясов в круговой секции котлована. Одно лишь усиление центральных распорных элементов между точками «А» и «В» котлована без замыкания обвязочных поясов могло быть недостаточным для избежания аварии.

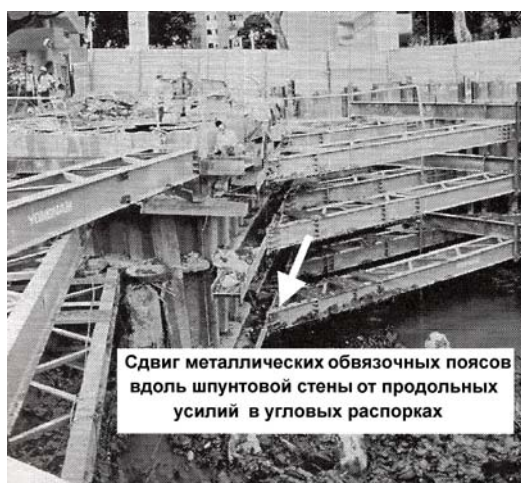
Ошибки, связанные именно с конструированием обвязочных поясов распорной системы, аналогичные приведенному выше примеру, достаточно характерны. Похожая ошибка привела к аварии меньших масштабов категории IV.ACD при строительстве котлована подземного паркинга Лоронг Лимао в Сингапуре (Shirlaw и др., 2005). Котлован глубиной 8.1 м устраивался в современных моренных глинах. В качестве его ограждения использовалась комбинированная конструкция из шпунта и двутавров, раскрепленная в трех ярусах. Котлован имел неправильную форму с большим количеством углов. В одном из углов стены, к которому подходили угловые распорки, обвязочные пояса не были замкнуты.

Рис. 15. Сдвиг обвязочных поясов вдоль шпунта более чем на 600 мм (Shirlaw и др., 2005).

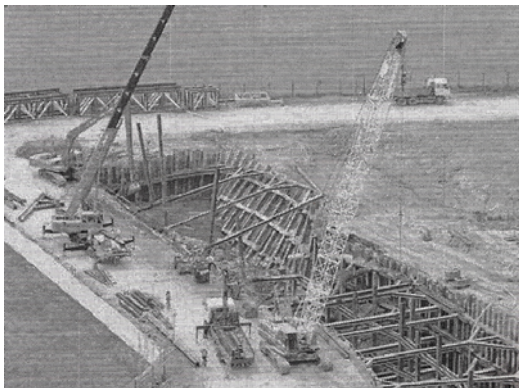
Рис. 17. Обрушение котлована сервисного тоннеля (Shirlaw и др., 2005).

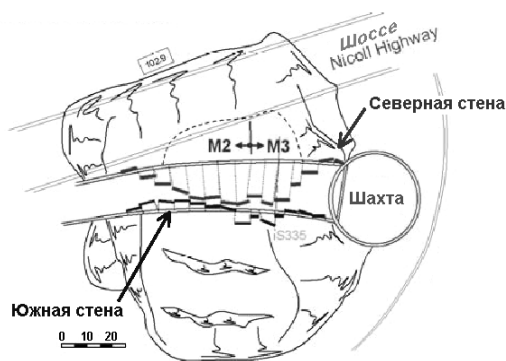
Рис. 21. Съемка зоны разрушений после аварии у Никол Хайвей (Davies и др., 2006)

Разрушениям в результате аварии подверглась значительная территория в радиусе более 50 м от эпицентра (рис. 21), включая проезжую часть шоссе. Комиссия по расследованию причин аварии в своем заключении (Magnus и др., 2005) указала, что к обрушению котлована привел комплекс причин, включая ошибки проектирования и качество выполнения работ. Ошибки проектирования относились как геотехническим расчетам, так и к конструированию элементов крепления котлована.

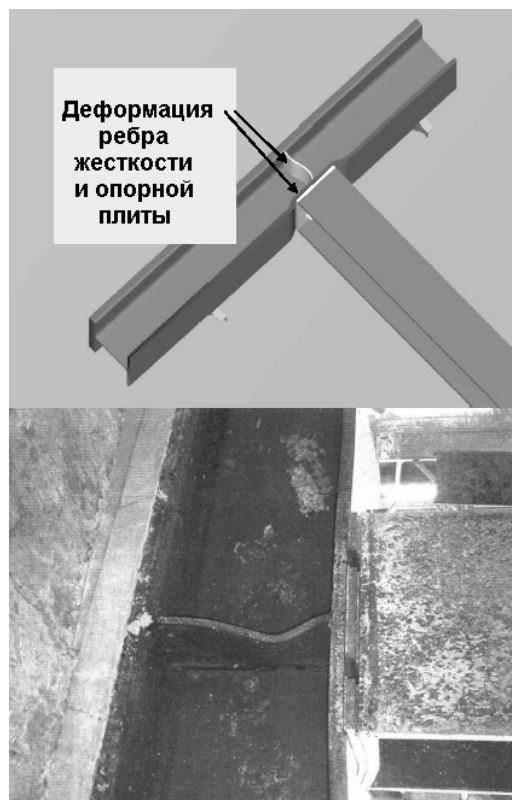
- Отсутствие в чертежах части концевых раскосов, которые учитывались в расчетах и должны были распределять продольные усилия в распорках;
- Недостаточную прочность узлов примыкания распорок к обвязочным поясам (рис. 23) в два раза ниже требуемой расчетом;
- Замену ребер жесткости в узлах примыкания на С-образные вставки, приведшую к их хрупкому разрушению;
- Прерывистый характер обвязочных поясов на искривленных участках стены в грунте.

Рис. 23. Выгиб ребра жесткости и опорной части в месте примыкания распорки к обвязочному поясу до случившейся аварии (Nicholson, 2005)

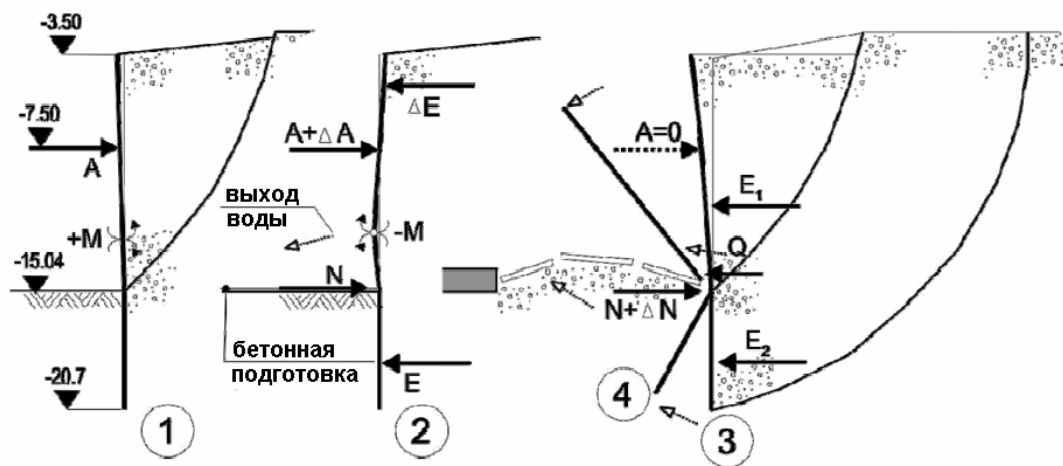
Рис. 29. Стадии развития механизма обрушения ограждения котлована в Варшаве (Brandl, 2007).

Анализ причин обрушения стены в грунте (Brandl, 2007) позволил восстановить сценарий произошедшей аварии (рис. 29). Разрушение стены началось с формирования пластического шарнира на отметке -13 м (стадия 1) в результате того, что схема армирования не в полной мере соответствовала измененной конструктивной схеме. Формированию пластического шарнира способствовало также то, что фактические габариты грунтовой бермы оказались меньше проектных. Разрыв водопровода в результате значительных деформаций грунтового массива вызвал водонасыщение грунта и увеличение давления на ограждение котлована (стадия 2). Поворот верхней части стены относительно уровня крепления распорок должен был привести к перераспределению давлений и увеличению реакций в распорках, сопровождаемому кручением узлов примыкания к обвязочному поясу и

перекрытию. Разрушение распорок (стадия 3) привело к исчезновению удерживающих реакций и окончательному обрушению стены в грунте в котлован (стадия 4).

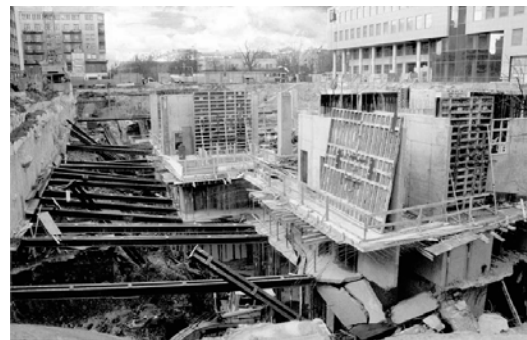
вовали расчетным величинам. Однако в конце января начался прогрессирующий рост горизонтальных перемещений стены в грунте с одной из сторон котлована. Рост перемещений верха стены наблюдался до 10 февраля и составил 190 мм. Несмотря на прекращение дальнейшего отклонения верха стены, 12 февраля были зафиксированы просадки прилегающей проезжей части дороги. Установка распорок выполнялась с начала февраля, а разработка примыкающей к стене грунтовой бермы была начата 23 февраля. В процессе экскавации бермы 6 марта были зафиксированы течи сквозь трещины в стене в грунте, связанные с разрывом водопровода, расположенного в 12 м от котлована. Водопроводная вода появилась также на проезжей части дороги. В течение следующих четырех дней ремонт водопровода и разработка бермы были завершены и начата укладка подготовки под периметральную часть фундаментной плиты. В момент выполнения этих работ 10 марта в стене в грунте была замечена горизонтальная трещина раскрытием до 5 мм на высоте 2 м от дна котлована. Несмотря на немедленную установку дополнительных распорок, прогрессирующее разрушение стены продолжилось, в течение часа ограждение котлована обрушилось на длине 45 м. (рис. 30).

Рис. 30. Вид с угла обрушившейся стены котлована в Варшаве (Brandl, 2007).

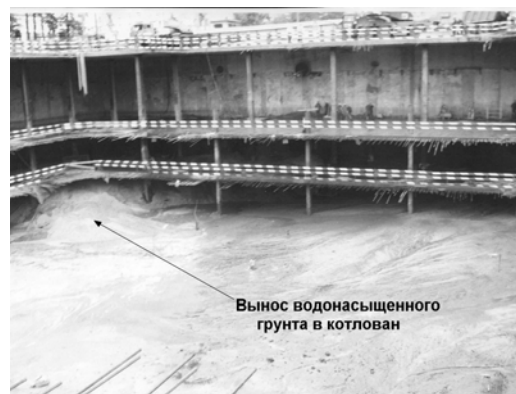
Рис. 31. Вынос водонасыщенного грунта в котлован сквозь стену в грунте.

Прорыв водно-песчаной смеси в котлован произошел на отметке -15 м в 20 часов 10 сентября (рис. 31). Размер образовавшегося отверстия, через которое произошел прорыв, ориентировочно 2 м по высоте и 0.4 м по ширине. Отверстие было расположено на стыке между захватками. Место провала находилось ниже уровня подземных вод на 6-8 м. В 21 час произошло разрушение асфальтобетонного покрытия проезжей части за стеной в грунте, и образовался провал длиной 31 м, шириной 16 м, глубиной 6-8 м (рис. 32). Внутри обрушенной зоны размещались чугунный водопровод Ø250 мм и железобетонный водосток Ø400 мм. Водопровод был отключен в 21.40. Ориентировочный объем вынесенного в котлован грунта более 1000 м<sup>3</sup>. Водно-песчаный поток прекратился, когда высота намытого грунта в котловане достигла верха отверстия в стене ограждения.

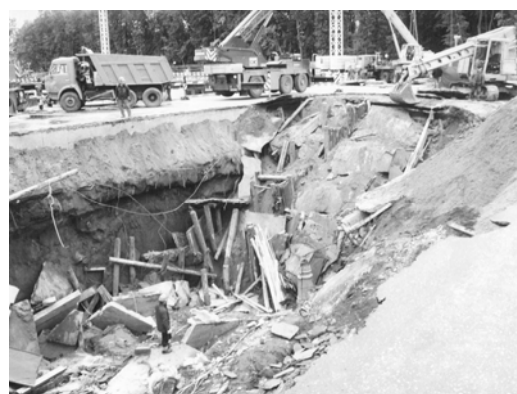
Рис. 32. Провал на проезжей части, вызванный выносом грунта в котлован (Колыбин, 2007).

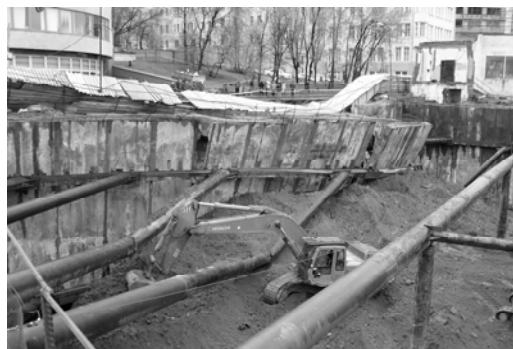
стены в грунте. Произошли смятие и деформация трех распорных труб в верхнем ярусе и двух труб в нижнем (рис. 35).

Рис. 35. Разрушение распорной системы и стены в грунте.

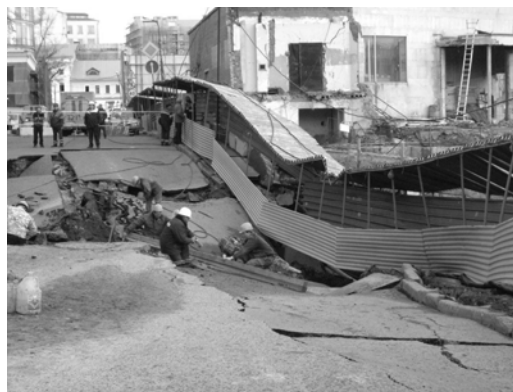
Рис. 36. Провал на проезжей части рядом с аварийным участком.

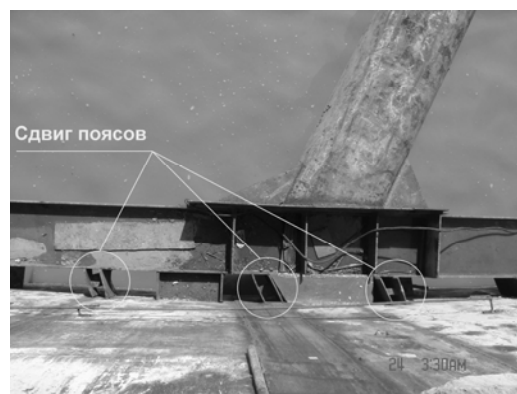
Рис. 37. Продольный сдвиг обвязочных поясов вдоль стены в грунте.

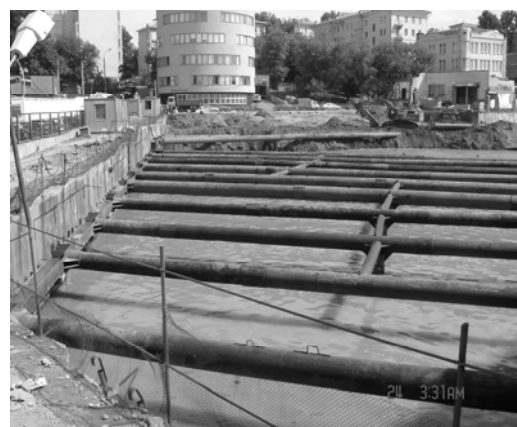
Рис. 38. Затопление котлована для предотвращения разрушения распорной системы.

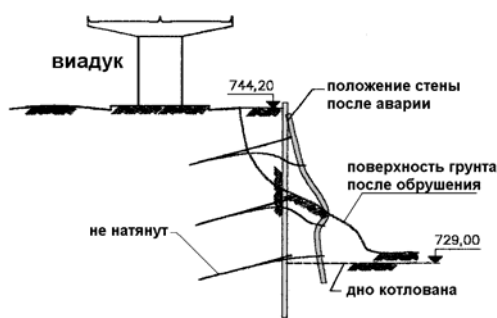
Авария категории III.AD произошла в момент, когда глубина котлована составила приблизительно 12 м. Два верхних яруса анкерного крепления были выполнены, анкера третьего яруса оставались еще не натянутыми. Разрушения захватили участок стены длиной 13 м (рис. 39). Обрушение грунтового массива произошло по близкой по форме к полусферической поверхности скольжения радиусом около 5 м. Обрушение сопровождалось значительными деформациями двутавровых элементов ограждения и выдергиванием анкеров (рис. 40).

Рис. 40. Схема обрушения подпорной стены в Сан-Паулу (Maffei, 1996).

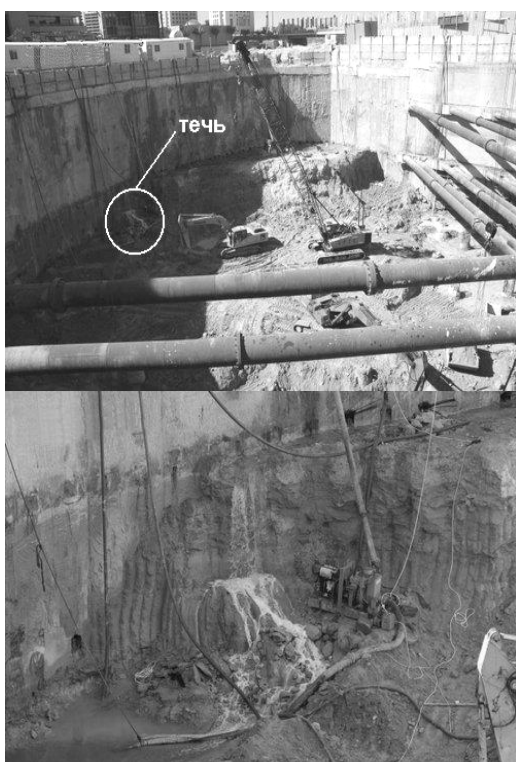
Авария произошла, когда разработка котлована близилась к завершению. В стене в грунте, примыкающей к эспланаде, образовалась течь (рис. 41) на высоте около 3 м от дна котлована. Строителями были замечены деформации стены и появление в ней трещин, немедленно была отдана команда эвакуировать персонал из котлована. Через 2 минуты после начала эвакуации произошло обрушение участка стены со стороны эспланады (рис. 42) и воды гавани хлынули в котлован. Котлован был полностью затоплен еще через 4 минуты (рис. 43).

Рис. 41. Образование течи в стене в грунте при устройстве котлована Инфинити Тауэр (website).

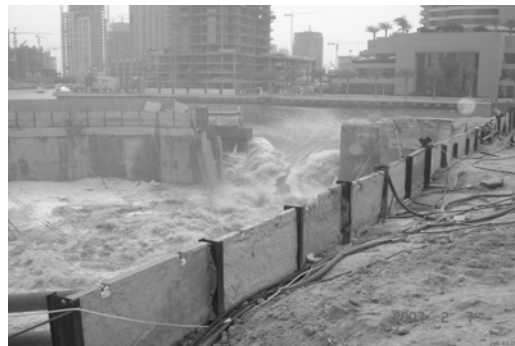
Рис. 42. Обрушение стены и затопление котлована в Дубае (Kuntsche, 2007).

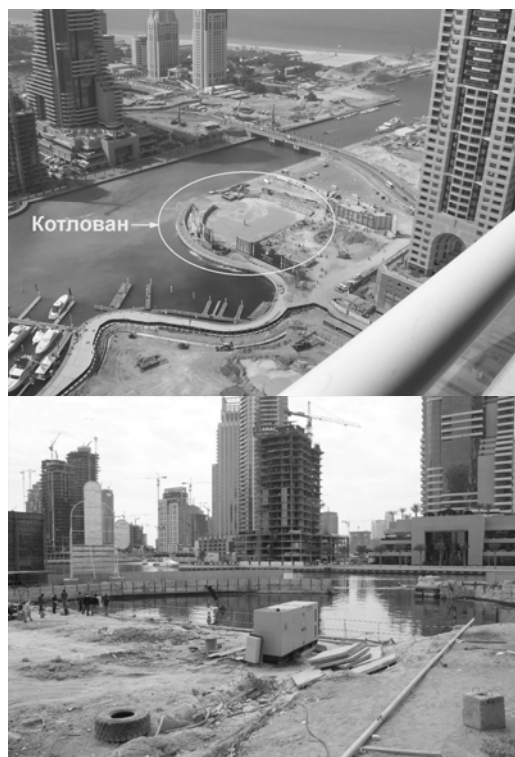
Рис. 43. Котлован Инфинити Тауэр после аварии (website).

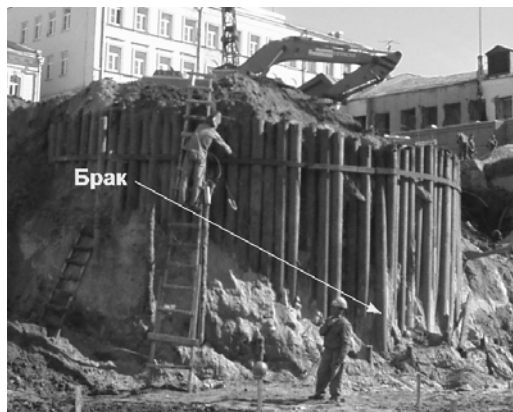
Рис. 48. Отклонение элемента ограждения от вертикали.

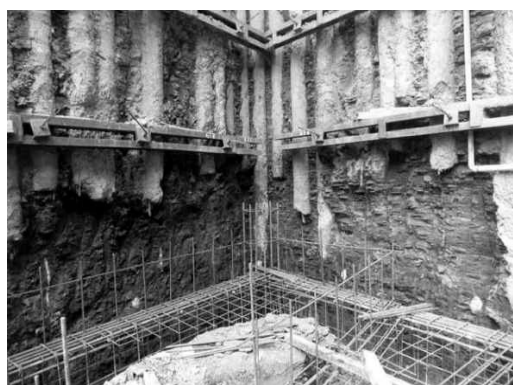
Рис. 49. Сваи ограждения не доведены до проектной отметки, что вызвало аварию (website).

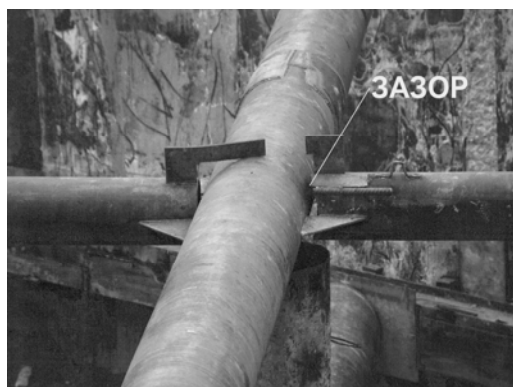
Рис. 50. Дефектный узел раскрепления распорки.

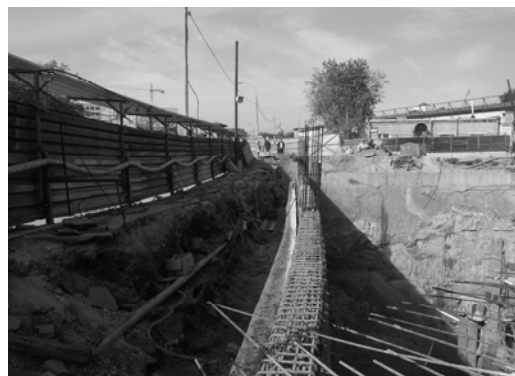
Рис. 51. Прогиб стены в грунте 60 см при отсутствии ее раскрепления (Колыбин, 2005).

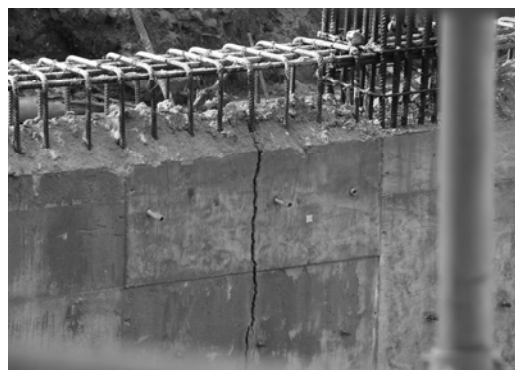
Рис. 52. Трещина в удерживающей обвязочной балке стены в грунте.

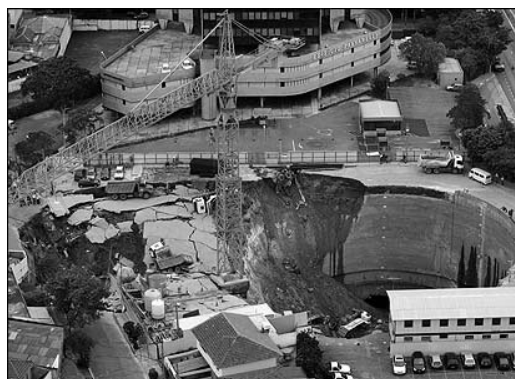
Рис. 53. Авария шахты в Сан-Паулу (website).

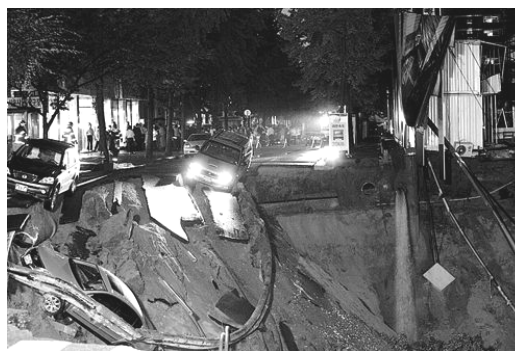
Рис. 54. Обрушение котлована Международного финансового центра в Сеуле (website).
