# Уроки аварийных ситуаций при строительстве котлованов в городских условиях

И.В. Колыбин  
НИИОСП, Москва, Россия

**АННОТАЦИЯ:** Аварии, происходящие при устройстве глубоких котлованов в стесненных городских условиях, часто несут тяжелые социальные и экономические последствия. Изучение причин случившихся аварий и анализ возможностей их предупреждения являются чрезвычайно важными для избежания повторения ошибок на новых объектах. В статье рассматриваются аварийные ситуации при строительстве котлованов, произошедшие за последние годы в России и за рубежом. На основании анализа наиболее часто повторяющихся составляющих причин обрушений котлованов сформулированы некоторые рекомендации по обеспечению безаварийного строительства.

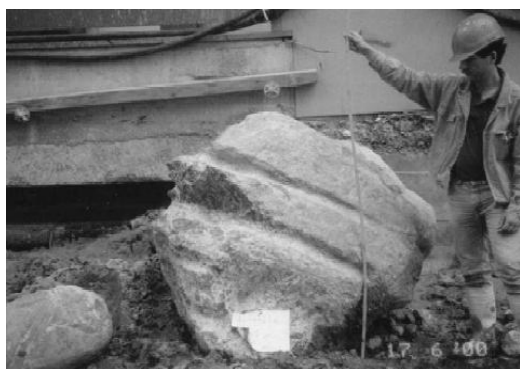
Значительные неприятности при устройстве стен ограждений котлованов могут принести и не обнаруженные в процессе изысканий более прочные разности естественного происхождения: валуны (рис. 5), гравелистые прослойки, включения скальных и полускальных грунтов. Встреченные уже в процессе строительства такие включения могут воспрепятствовать погружению шпунта на проектные отметки, осложнить устройство стен в грунте при использовании неподходящего оборудования.

Рис. 5. Валун, извлеченный при устройстве котлована в Берлине (Kuntsche, 2007).

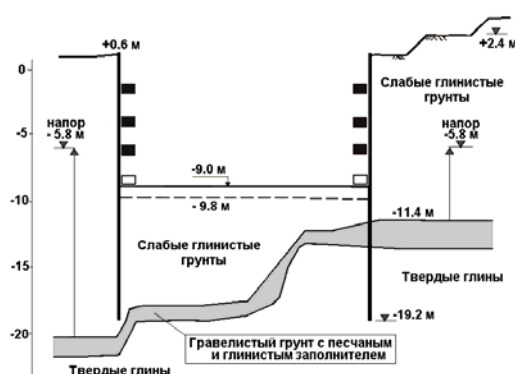
Рис. 10. Геологические условия, явившиеся причиной аварийной ситуации в Пуэрто-Рико (Crumley, 1998).

Важность правильного понимания гидрогеологических условий можно проиллюстрировать аварийной ситуацией категории IV.AD, произошедшей при устройстве котлована насосной станции в городе Маягуэз на острове Пуэрто-Рико (Crumley, 1998). Первая попытка устройства котлована прямоугольной в плане формы глубиной около 10 м закончилась аварией. Второе решение предполагало устройство круглого в плане колодца диаметром 42.1 м, ограждающая конструкция которого выполнялась из шпунта длиной 19.8 м, окружающего место предыдущей аварии. Крепление шпунта должно было выполняться с помощью четырех железобетонных кольцевых поясов жесткости. После установки трех

поясов жесткости на стадии разработки котлована до отметки -9.0 м с его восточной стороны были зафиксированы значительные (до 1.5 м) смещения шпунта в сторону котлована ниже последнего пояса, осадки поверхности грунта вне котлована составили до 60 см. Деформации шпунта сопровождались интенсивным выпором грунта со дна котлована (рис. 9). Для предотвращения разрушения конструкций котлован был засыпан до отметки -7.6 м, после чего было начато исследование причин аварийной ситуации. Проект разрабатывался на основании информации об инженерно-геологическом строении массива, полученной по двум архивным разведочным скважинам, в которых отбор образцов производился с интервалом 1.5 м. Проектное решение исходило из предположения об однородном залегании по глубине инженерно-геологических элементов, а нижний конец шпунта должен был быть заделан в твердые глины. Дополнительные изыскания, проведенные после проявления аварийных деформаций, выявили значительное падение кровли твердых глин в западном направлении и наличие в их кровле тонкого водонасыщенного пласта гравелистого грунта с песчаным и глинистым заполнителем. Пьезометрический напор в гравийном слое составлял от 5.6 м с восточной стороны до 14.5 м с западной, свободная поверхность в пьезометрических скважинах установилась на отметке -5.8 м (рис. 10). Таким образом, в момент экскавации котлована до отметки -9.0 м вес глинистого грунта, расположенного выше гравийного слоя, оказался в восточной части котлована меньше гидростатического давления в напорном горизонте, что и обусловило его всплытие. Процесс гидравлического выпора грунта со дна котлована повлек за собой потерю сопротивления боковому давлению и аварийные деформации шпунта внутрь котлована.

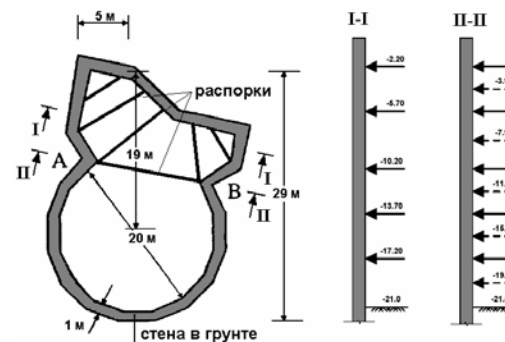
Рис. 11. План котлована насосной станции в Бангкоке и уровни установки распорок (Теракса и др., 1999).

Ограждение котлована было выполнено в виде стены в грунте толщиной 1 м. Инженерно-геологические условия были представлены глинистыми грунтами, прочность которых возрастала с глубиной. Котлован в плане состоял из двух частей – круговой и многоугольной, сопрягающихся в точках «А» и «В» (рис.1). Крепление многоугольной части котлована осуществлялось пятью ярусами металлических распорок, в месте примыкания ее к круговому контуру по проекту должны были устанавливаться дополнительные пять уровней распорок. Круговой контур стены в грунте должен был работать как цилиндрическая равномерно сжатая по периметру оболочка. По верху стены в грунте была устроена монолитная обвязочная балка.

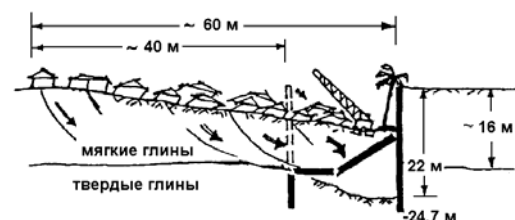
Рис. 13. Зона проявления последствий аварии котлована насосной станции (Теракса и др., 1999).

В процессе экскавации выполнялись инклинометрические наблюдения за перемещениями стены в грунте. На финальных стадиях экскавации наблюдения показали значительные горизонтальные перемещения верха стены в местах примыкания кругового контура к прямолинейному, которые превысили 80 мм. Характер деформаций стены в грунте в этих точках соответствовал консольной схеме работы ограждения. К моменту экскавации котлована до проектной отметки были установлены 5 основных уровней распорной системы и только два верхних дополнительных уровня между точками «А» и «В» (рис. 14). В обвязочной балке были зафиксированы трещины растяжения, которые развивались, также отмечался треск в конструкциях распорной системы. Было рекомендовано безотлагательно приступить к установке оставшихся распорных конструкций, что не было выполнено ввиду обрушения западной стены котлована. Обрушение стены спровоцировало масштабные смещения грунтового массива в котлован в зоне до 40 м от его границы (рис. 13). В результате аварии были разрушены несколько деревянных зданий; строительная техника и обрушившаяся стена были погребены грунтом в котловане (рис. 12).

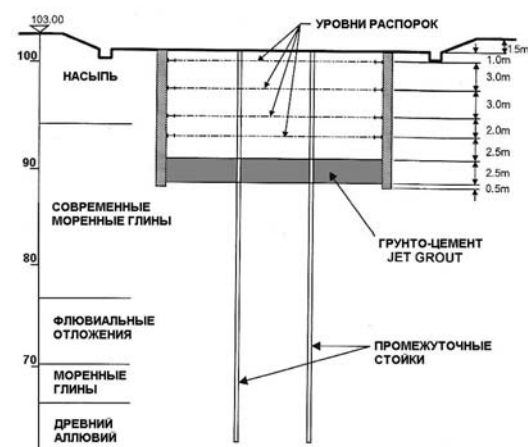
Рис. 16. Схема котлована центрального сервисного тоннеля (Lim & Tan, 2003).

Котлован должен был разрабатываться до глубины 16 м. Комбинированное ограждение котлована из шпунта и прокатных профилей должно было раскрепляться распорками в четырех ярусах. Заглубление ограждения ниже проектной отметки дна котлована составляло всего лишь 3 м. Для обеспечения устойчивости нижнего конца стены в основании способом струйной цементации была устроена плита из грунто-цемента толщиной 2.5 м (рис. 16). Предотвращение всплытия грунтоцементной плиты обеспечивали два ряда промежуточных стоек, заглубленные в древний аллювий и работающие на выдергивание.

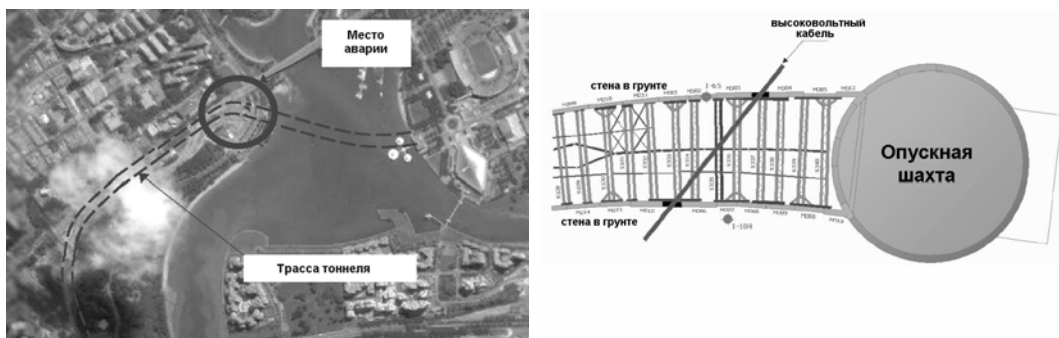
Авария произошла на участке тоннеля, устраиваемого в котловане открытым способом и примыкающего к круглой в плане опускной шахте, из которой далее тоннель должен был проходиться щитом под рекой Калланг (рис. 18). Ограждение котлована было выполнено способом стена в грунте, толщина стены составляла преимущественно 0.8 м. В соответствии с проектом крепление котлована глубиной 33 м выполнялось с помощью 10 ярусов металлических распорок и двух грунтоцементных плит (рис. 20).

Рис. 18. Аварийный участок тоннеля рядом с шоссе Никол Хайвей (Davies и др., 2006).

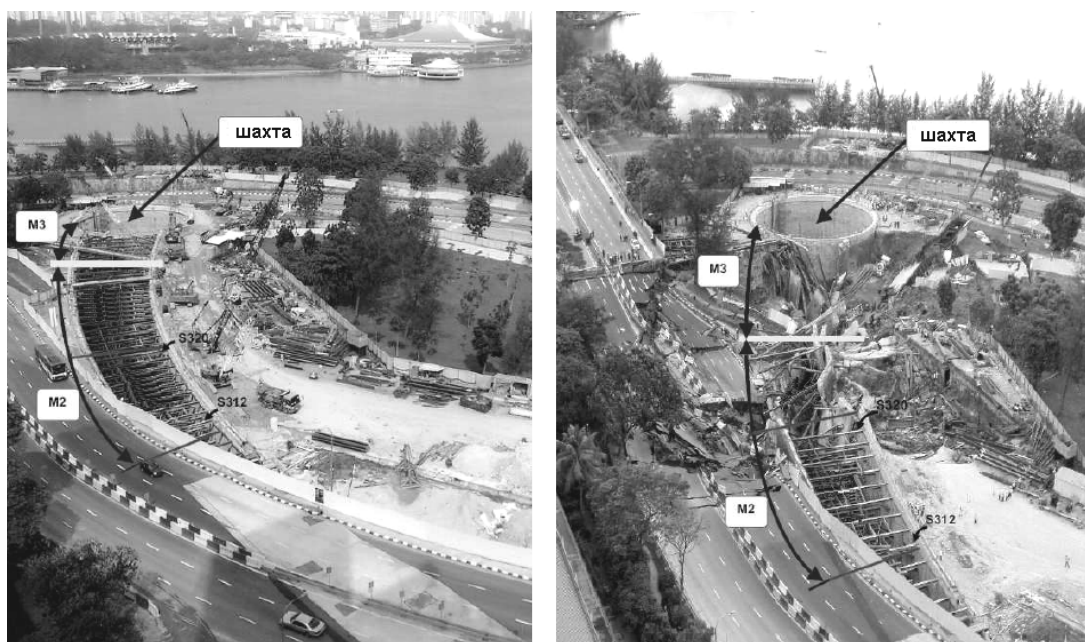
Рис. 19. Шоссе Никол Хайвей до и после аварии тоннеля (Nicholson, 2005).

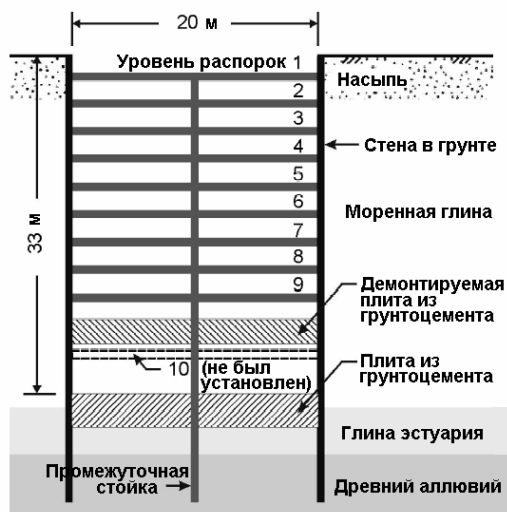
В инженерно-геологическом строении площадки принимали участие насыпные грунты, мощные отложения слабых водонасыщенных моренных глин, на глубине около 35 м залегали глины эстуария, подстилаемые намного более прочными отложениями древнего аллювия, представленными твердыми суглинками и супесями. Стена в грунте и промежуточные стойки были заглублены в древний аллювий на 5-10 м. Две распорные плиты из грунтоцемента выполнялись с верхних отметок с применением струйной технологии. Верхняя грунтоцементная плита являлась временной и

Авария произошла на стадии удаления верхней грунтоцементной плиты и подготовки к установке последнего яруса распорок, когда глубина экскавации составляла около 30 м. Обрушение ограждения котлована на длине более 100 м носило быстрый и катастрофический характер. Разрушение распорной системы привело к «схлопыванию» стены в грунте (рис. 19). В процессе аварии произошли разрушение и взрыв поверхностного газопровода, находившегося рядом с котлованом.

Рис. 20. Схема крепления котлована транспортного тоннеля у Никол Хайвей (Karlsrud & Andresen, 2007).

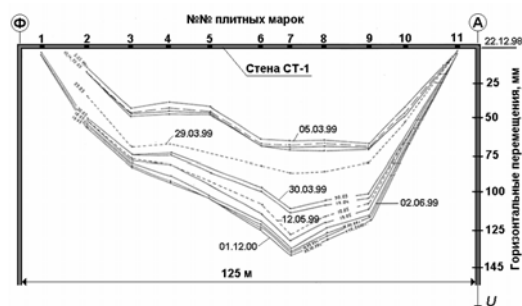
Рис. 26. Эпюры горизонтальных перемещений верха стены СТ-1 с 22.12.98 по 01.12.00 г.

В процессе работ велись постоянные геодезические наблюдения за перемещениями верха стены в грунте. На стене СТ-1 было установлено 11 марок, плановое и высотное положение которых регулярно измерялось (рис. 26). Работы по экскавации котлована были начаты в конце 1998 г. Наблюдения по конец января 1999 г. не зафиксировали плановых перемещений СТ-1. Дальнейшие наблюдения, выполненные 5 марта, показали резкое приращение горизонтальных перемещений головы стены в сторону котлована с максимальными значениями в центральной части между марками 6 и 9 от 64 до 67 мм. В это время котлован рядом со стеной был разработан примерно до отметки 109.5 м. Ниже этой отметки находился слой весьма прочных ратмировских известняков, разработка которых на расстоянии более 50 м от стены в грунте велась взрывным способом. Около стены известняк разбивался клинбабой. При дальнейшей разработке котлована в период с 5 по 22 марта скорость деформаций СТ-1 была незначительна, однако 29 марта было повторно зафиксировано резкое увеличение приращения перемещений. Интенсивность горизонтальных смещений в этот период составляла порядка 3 мм/сут. Цикличность геодезических наблюдений была увеличена, также была выполнена исполнительная съемка целика грунтовой бермы. Съемка показала, что фактические размеры сохраненного целика у стены СТ-1 отличаются от проектных в меньшую сторону, хотя не катастрофически.

Работы по усилению СТ-1 были выполнены в начале апреля 1999 г. Верхний ряд анкеров пришлось устраивать легкими переносными станками с подмостей. Их испытания показали, что требуемую несущую способность ряда анкеров, корни которых были расположены в насыпных грунтах, обеспечить не удалось. В качестве компенсирующей меры с обратной от котлована стороны стены СТ-1 была откопана разгрузочная траншея глубиной 4.5 м. Расчетный анализ эффективности выполненных мероприятий показал, что прогнозируемое горизонтальное перемещение головы СТ-1 после завершения экскавации котлована до проектной отметки должно было составить 129 мм. Прогноз хорошо совпал с результатами геодезических наблюдений, которые продолжались до конца 2000 г., когда к стене в грунте были подведены перекрытия подземной части. Окончательно измеренные величины горизонтальных перемещений марок 6-9 в центральной части стены СТ-1 составили от 92 до 142 мм.

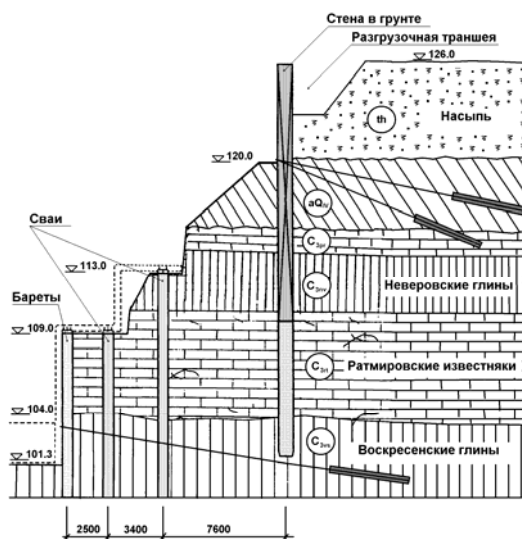
Рис. 27. Сечение 1-1 стены СТ-1 и мероприятия по ее усилению.

С верхних отметок в теле целика бермы были устроены два ряда свай и один ряд барет, которые должны были поддерживать перекрытия на отметках 113.0 и 109.0 м при последующей проходке под ними семи тоннелей метрополитена (рис. 27). Первоначально выполненные расчеты определили требуемую конфигурацию бермы и показали, что с учетом устройства свай и барет прочность стены в грунте СТ-1 и устойчивость грунтового массива должны были быть обеспечены.

Для стабилизации положения стены СТ-1 и грунтовой бермы было предложено выполнить усиление конструкции двумя ярусами грунтовых анкеров, располагаемых на отметках 120.0 и 104.0 м (рис. 27). Мероприятия должны были позволить обеспечить значение коэффициента устойчивости не менее 1.2 и ограничить величину изгибающего момента в стене СТ-1 на уровне 900 кН·м/м.

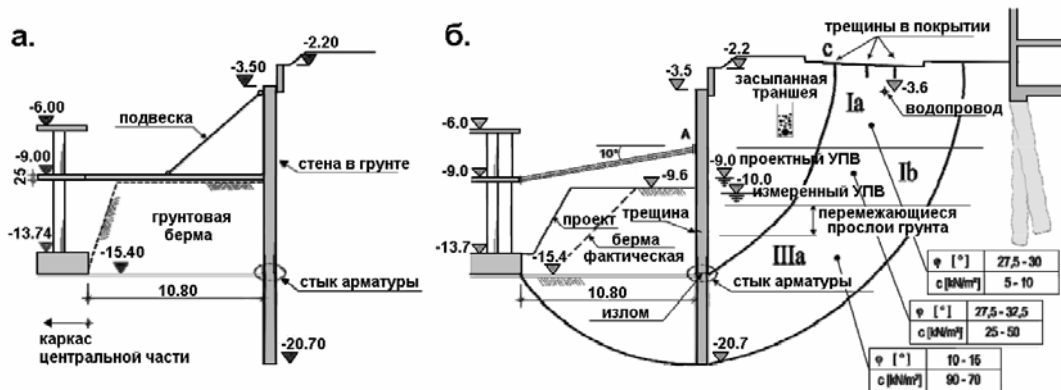
Рис. 28. Первоначальный и измененный проект крепления котлована в Варшаве (Brandl, 2007).

Аварии, связанные с перепроектированием в процессе строительства, не редкость. В центре Варшавы в марте 1998 года произошла авария котлована категории II.ACD (Brandl, 2007). Ограждение котлована глубиной около 15 м было выполнено способом «стена в грунте» толщиной 0,8 м. Первоначальная схема крепления стены в грунте, которая предполагала устройство распорного фрагмента перекрытия по сохраняемой берме на отметке -9,0 м (рис. 28.а), в силу ряда обстоятельств была изменена уже после того, как ограждение было выполнено в натуре. Новое проектное решение (рис. 28.б)

предусматривало установку наклонных металлических распорок между стеной и центральной частью каркаса здания, которая должна была возводиться под защитой грунтовых берм. Инженерно-геологические условия площадки, приведенные на рис. 28.б, были представлены насыпью, четвертичными послеледниковыми (Ia) и доледниковыми (Ib) суглинками, третичными перуплотненными глинами (IIIa) с перемежающимися прослоями супесей и суглинков.

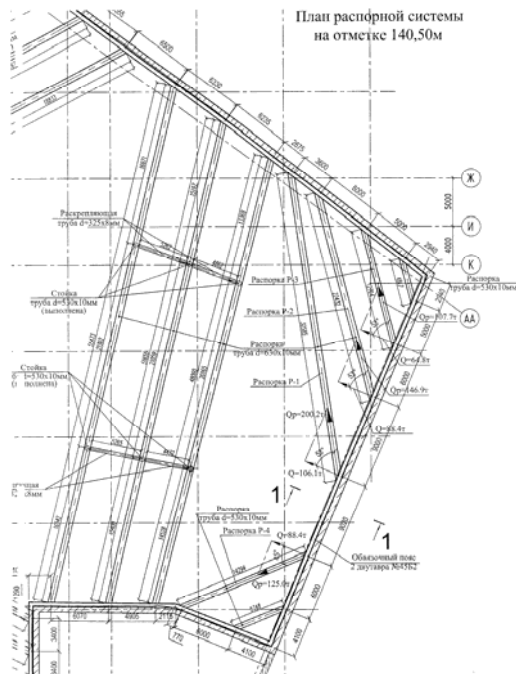
Авария произошла на отдельно выступающем небольшом участке котлована, длина по фронту которого составляла 42 м. План распорной системы на аварийном участке приведен на рис. 33, а поперечное сечение обрушившейся стены и инженерно-геологические условия – на рис. 34. Подземные воды были вскрыты на рассматриваемом участке на глубине 5.3 м.

Рис. 33. План распорной системы аварийного участка стены.

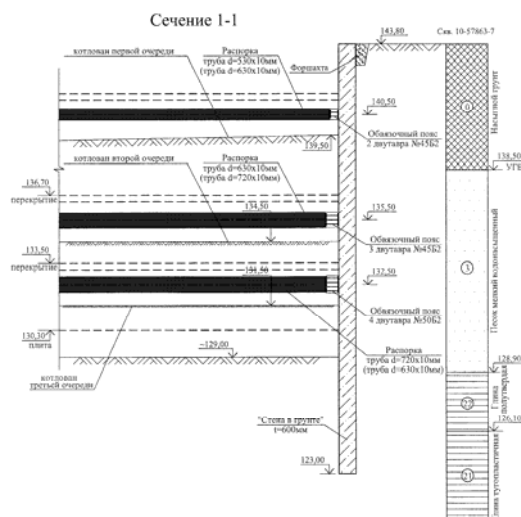
Рис. 34. Сечение обрушившегося участка стены в грунте и инженерно-геологические условия.

Было установлено, что причиной аварии явилась осадка железобетонного колодца, вызвавшая разрыв трубы водопровода и разрушение корпуса задвижки, что привело к утечке водопроводной воды и насыщению массива грунта за пределами котлована. Накопление осадок колодца, предположительно, могло быть вызвано суффозионными явлениями, а также предшествовавшими деформациями основания как в процессе устройства шпунта, так и стены в грунте. Несущая способность распорной системы оказалась недостаточной для восприятия избыточных усилий, возникших вследствие повышения давления на ограждение при водонасыщении грунтов.

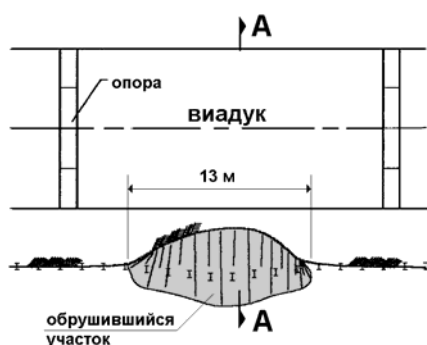
Авария категории III.AD произошла в момент, когда глубина котлована составила приблизительно 12 м. Два верхних яруса анкерного крепления были выполнены, анкера третьего яруса оставались еще не натянутыми. Разрушения захватили участок стены длиной 13 м (рис. 39). Обрушение грунтового массива произошло по близкой по форме к полусферической поверхности скольжения радиусом около 5 м. Обрушение сопровождалось значительными деформациями двутавровых элементов ограждения и выдергиванием анкеров (рис. 40).

Рис. 39. План аварийного участка подпорной стены в Сан-Паулу (Maffei, 1996).

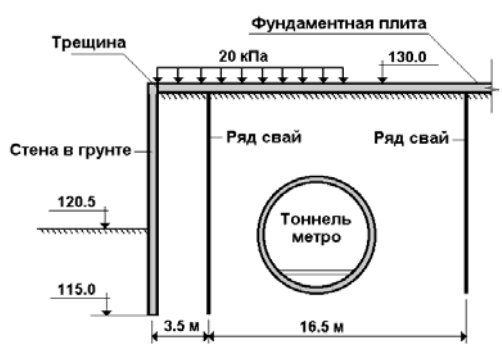
Иллюстрацией влияния температурных воздействий на работу и поведение ограждения котлована может являться предаварийная ситуация, произошедшая в 1995 г. при строительстве торгового комплекса «Охотный ряд» на Манежной площади в Москве (Ильичев и др., 2001). Ограждающие конструкции котлована со стороны Александровского сада представляли собой стену в грунте толщиной 0.9 м и были заглублены до отметки 115 м. Для защиты существующих тоннелей метрополитена, расположенных в 6 м от стены, были устроены защитные ряды свай  $\varnothing 0.8$  м. Шаг свай в рядах составлял 1.2-2.0 м. Для крепления стены в грунте было выполнено объединение ее головы с рядами свай с помощью фундаментной плиты малозаглубленной части комплекса на отметке 130.0 м (рис. 44). Такое объединение значительно облегчало

Рис. 44. Схема крепления ограждения котлована со стороны Александровского сада.

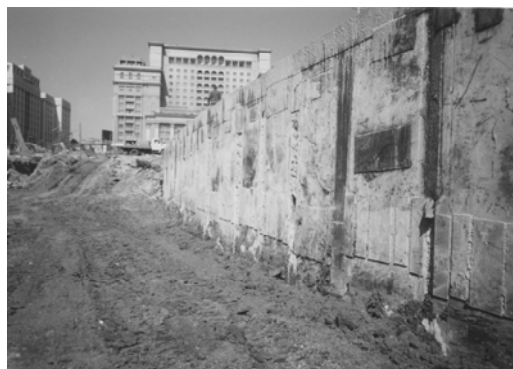
В начале сентября 1995 г. было замечено появление трещины в месте шарнирного объединения стены в грунте и фундаментной плиты, забетонированной летом на отметке 130.0 м. В сентябре котлован на данном участке был откопан почти до проектной отметки (рис. 45). В течение следующих месяцев фронт трещины развивался, а ширина ее раскрытия увеличивалась, что привело к образованию сквозного зазора между конструкциями.

Рис. 45. Стена в грунте у Александровского сада (Колыбин, 2007).

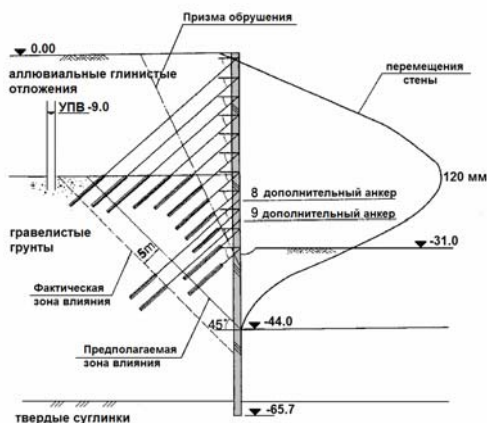
Наиболее логичное объяснение этому явлению, на наш взгляд, приводится в статье Sogabe и др. (1994), в которой описывается строительство котлована глубокой насосной станции в Токио. Котлован глубиной 33 м и плановыми размерами 150x80 м отрывался под защитой стены в грунте толщиной 1.2 м. Стена в грунте прорезала 20 м слабых аллювиальных глинистых отложений, а также ниже расположенные водонасыщенные гравелистые грунты и на глубине 65 м врезалась в твердые суглинки. Крепление стены должно было осуществляться 11 ярусами грунтовых анкеров (рис. 46). В процессе экскавации до глубины 25 м на уровне установки 8-го яруса анкеров измеренные величины перемещений стены не превышали 20 мм.

Рис. 46. Схема крепления ограждения котлована насосной станции в Токио и измеренные деформации (Sogabe и др., 1994).

Однако на последующих двух стадиях экскавации произошло резкое увеличение перемещений до 115 мм. Измерения величин усилий в анкерах показывали, что они оставались постоянными. Учитывая это, был сделан вывод о том, что происходили деформации грунтового массива в целом, при этом перемещения корней анкеров соответствовали перемещениям стены в грунте. Свободная длина анкеров, как показано на рис. 47, выбиралась в проекте из условия их размещения вне классической Кулоновской призмы активного давления. При передаче внутри грунтового массива выдергивающих усилий фактически наблюдаемая зона деформаций существенно увеличивается,

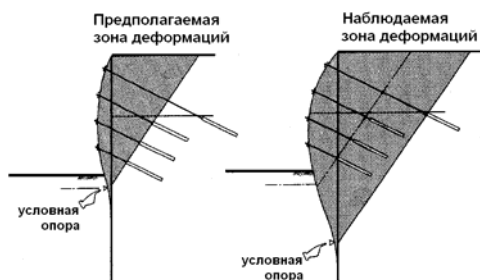
Рис. 47. Размеры зоны деформаций при многоярусном анкерном креплении (Sogabe и др., 1994).
